En gammal vattenskada lagad på fel sätt ledde till svår röta och en totalrenovering. Familjen i det gamla 1700-talshuset på Adelsö fick till slut ett helt nytt kök i gammal stil.

## Kökskultur

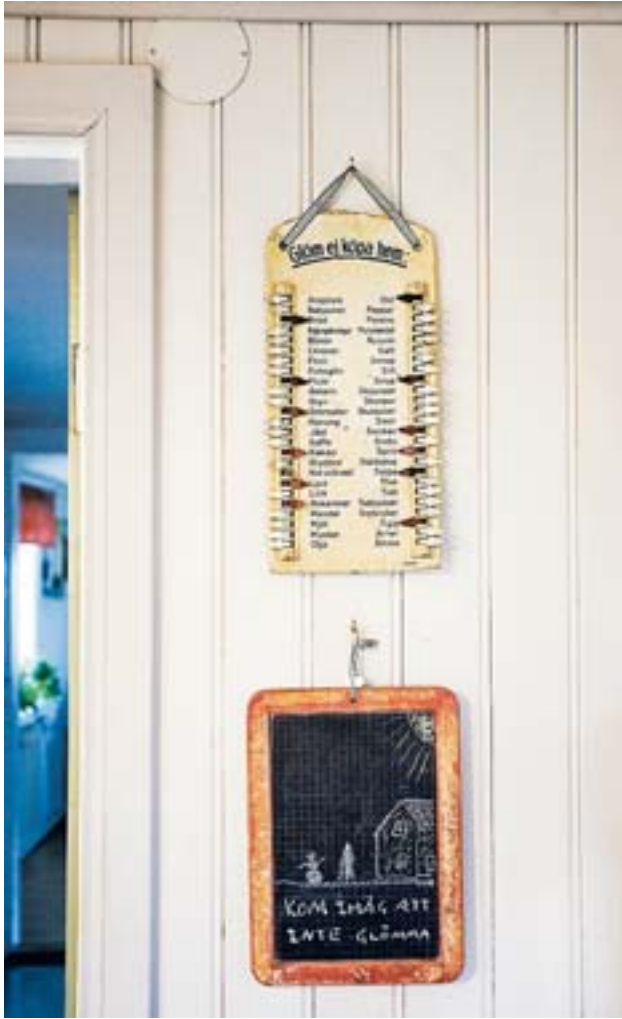
Köksväggarna kläddes åter med pärlspont, målades med äggoljetempera och borstades upp till rätt glans.

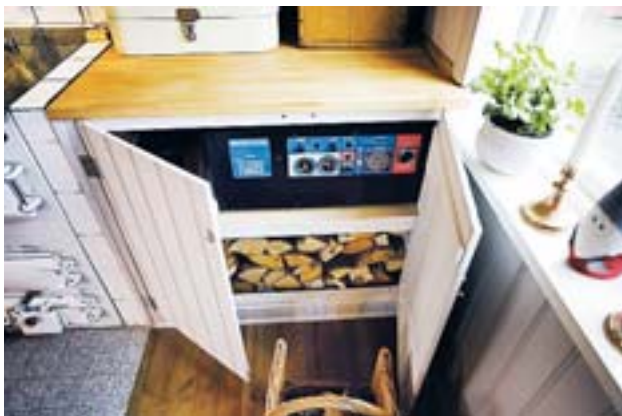
Äntligen färdigt! Intill spis och vedpanna har familjen byggt ett skåp med plats för elpanna och ved.

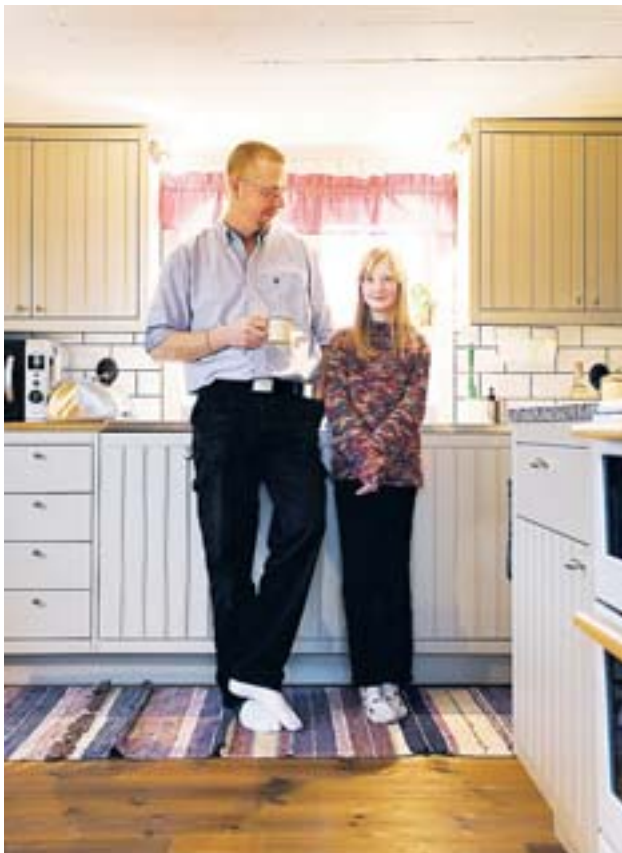
Christer Nordemo och dottern Emma i det nya fina köket. Panelen har målats med äggoljetempera från Ovolin.

då valde vi äggoljetempera från Ovolin som är en jättetrevlig färg att jobba med, säger Christer. Den fick torka ordentligt i två veckor,

och eftersom ytan blir alldeles matt borstade vi upp den till den glans vi ville ha med en panelborste (som en mjuk skurborste).

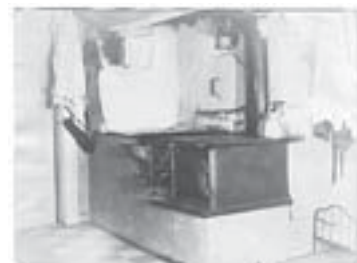
Boningshuset byggdes i början av 1700-talet som en timrad enkelstuga och putsades vid en ombyggnad på 1800-talet.

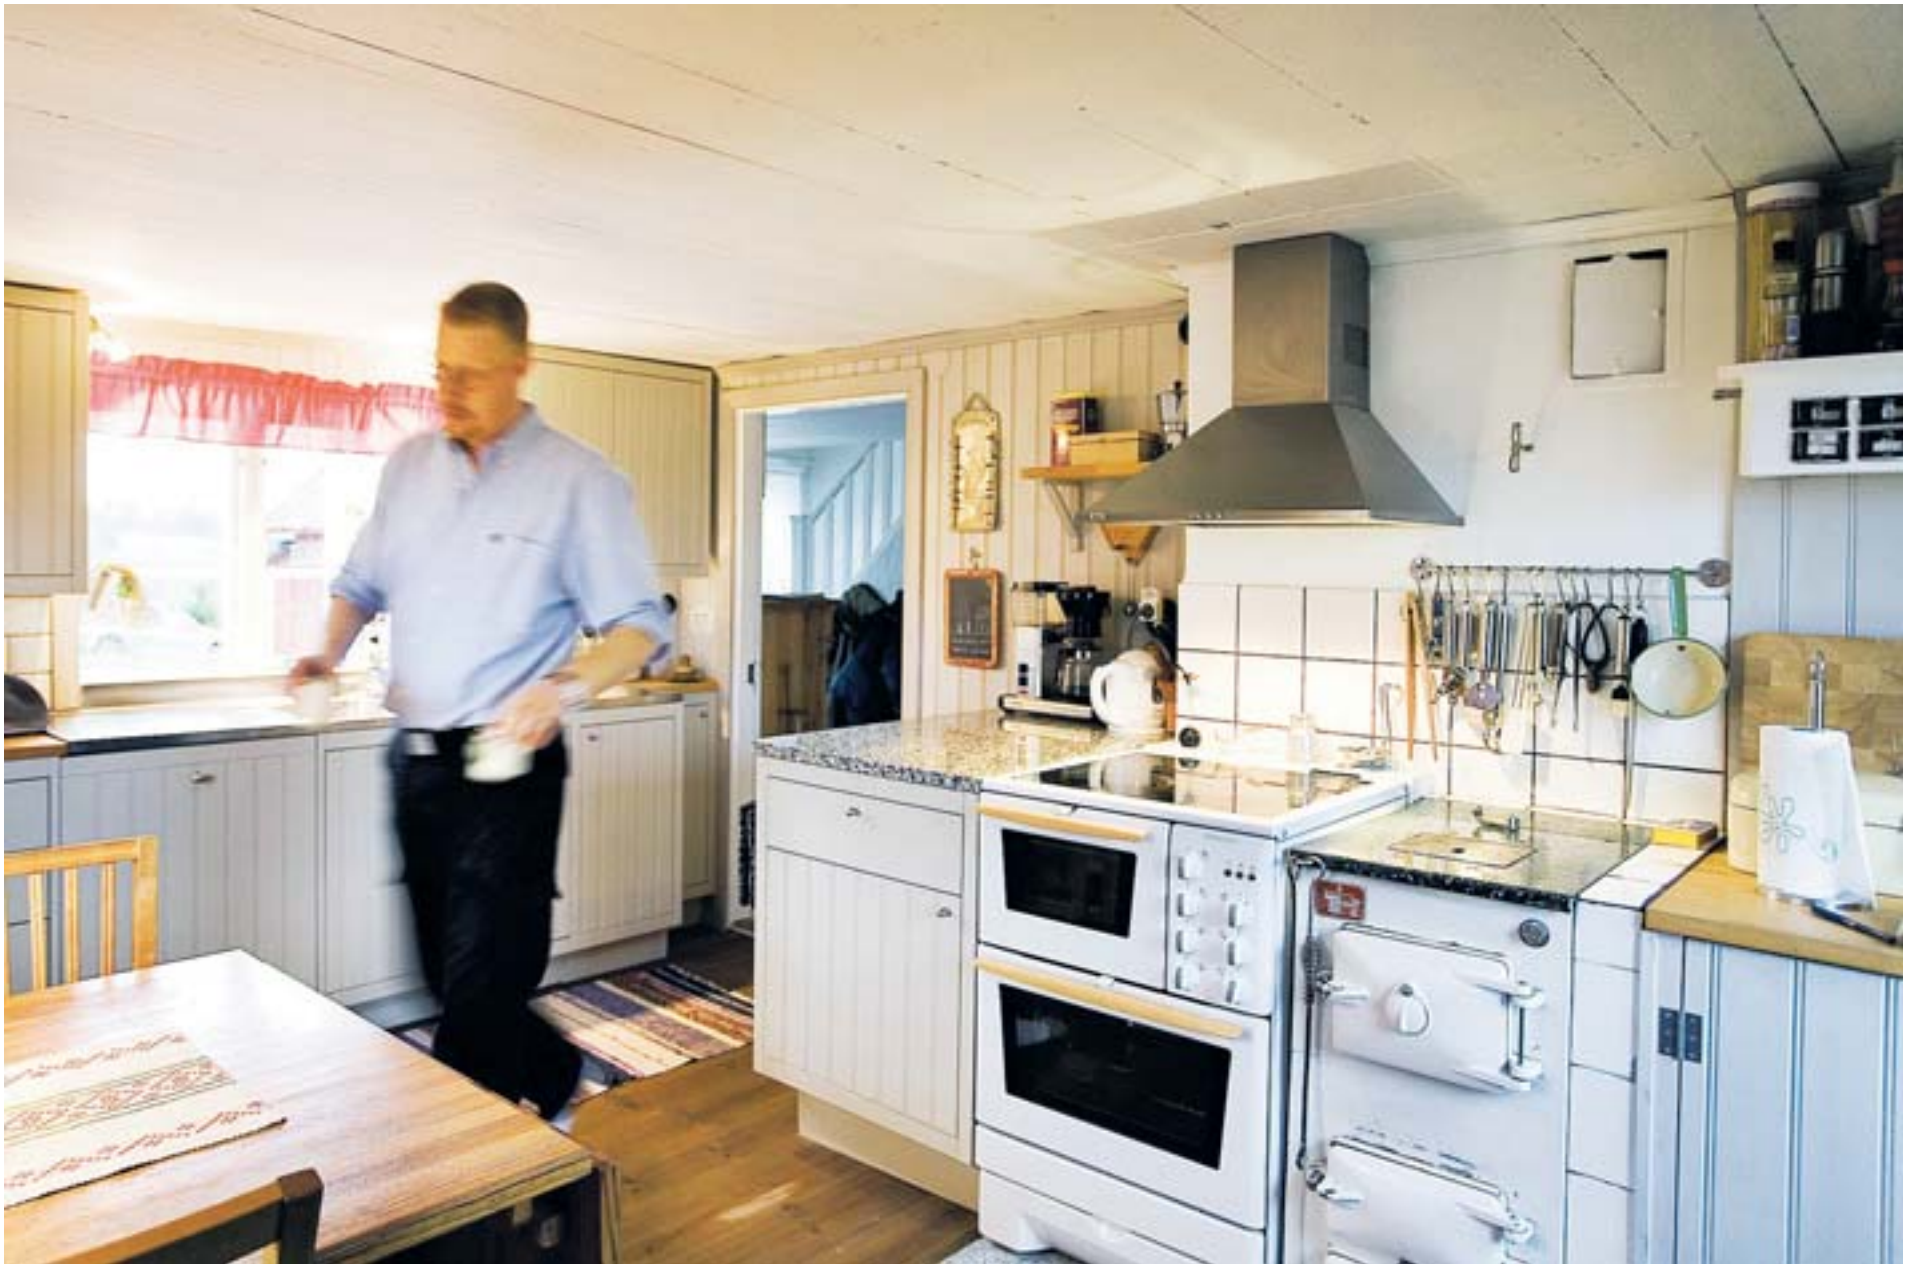
Det visade sig att kökets ursprungliga planlösning ändå var den bästa. Disk- och arbetsbänk vid fönstret ut mot gården. Spis och vedpanna ersätter den gamla vedspisen och bakugnen.

Det ursprungliga brådtaket frilades och väggarna fick åter pärlspontspanel.
